**Verkennend en nader
bodemonderzoek Plesmanweg 1-6
te Den Haag**

28 juli 2016

Kenmerk R001-1240495SCK-IHI-V04-NL

In opdracht van het Rijksvastgoedbedrijf (RVB) heeft Tauw een standaard vooronderzoek een verkennend bodemonderzoek en een nader bodemonderzoek uitgevoerd ter plaatse van de Plesmanweg 1 tot en met 6 te Den Haag.

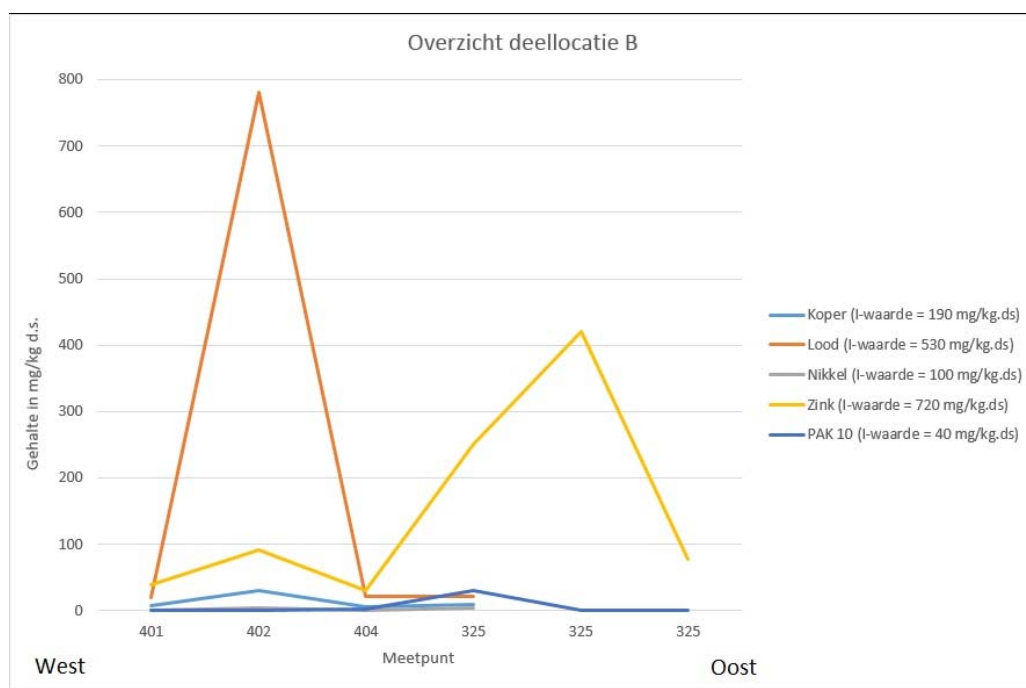
Figuur 5.4 Overzicht resultaten (analytisch) deellocatie B

Uit de analyseresultaten blijkt dat in de zintuiglijk verontreinigde bodemlaag verhoogde gehalten aan met name zware metalen en PAK worden gemeten. In figuur 5.4 is een grafiek opgenomen met de parameters (koper, lood, nikkel en zink) welke tussenwaarde en/of interventiewaarde overschrijden. De grafiek geeft een ruimtelijke spreiding van west naar oost. De gemeten gehalten variëren sterk tussen de verschillende monsterpunten.

Op basis van deze resultaten wordt geconcludeerd dat er sprake is van een heterogene bodemverontreiniging met zware metalen. De oorzaak hiervan betreft de aanwezigheid van puin en kooldelen in de bodem.

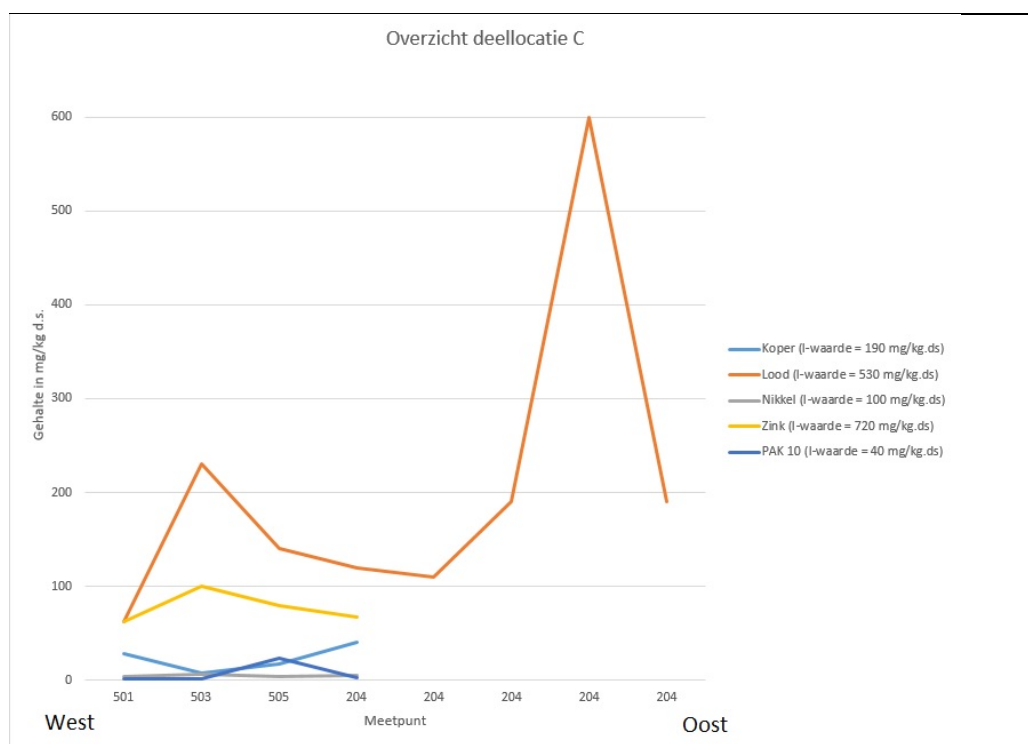
Figuur 5.5 Overzicht resultaten (analytisch) deellocatie C

Uit de analyseresultaten blijkt dat in de zintuiglijk verontreinigde bodemlaag verhoogde gehalten aan met name zware metalen en PAK worden gemeten. In figuur 5.5 is een grafiek opgenomen met de parameters (koper, lood, nikkel en zink) welke tussenwaarde en / of interventiewaarde overschrijden. De grafiek geeft een ruimtelijke spreiding van noord naar zuid. Op basis van deze grafiek wordt geconcludeerd dat de gemeten gehalten variëren sterk tussen de verschillende monsterpunten. Op basis van deze resultaten wordt geconcludeerd dat er sprake is van een heterogene bodemverontreiniging met zware metalen en PAK.

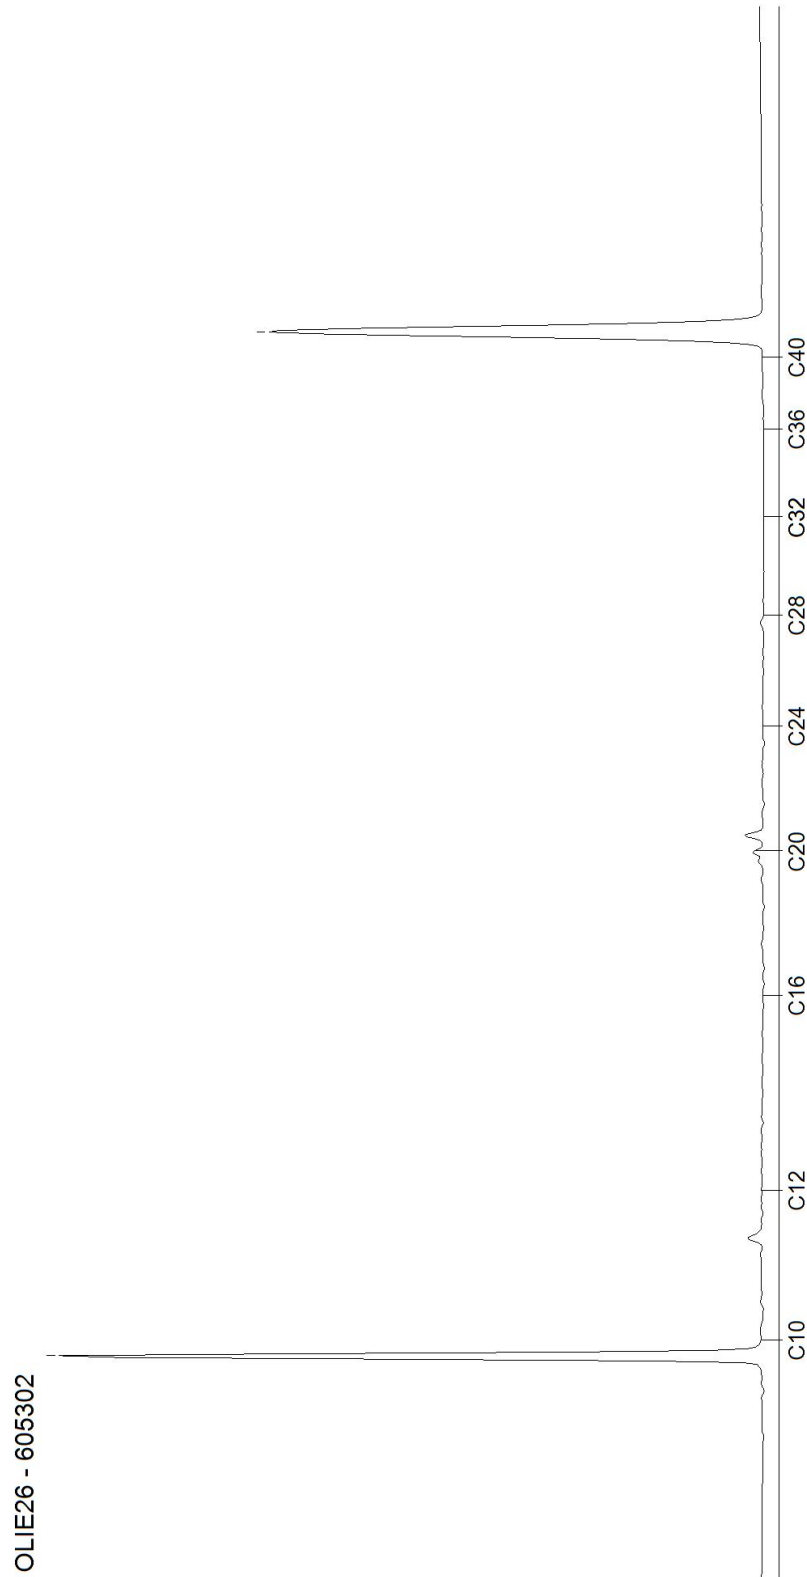
Chromatogram for Order No. 589922, Analysis No. 605302, created at 09.06.2016 08:44:15

Monsteromschrijving: Pb 203 F(2,0-3,0)
